Étude de mobilisation autour de la rivière Loiret

Note technique

Synthèse des dysfonctionnements
hydromorphologiques du Loiret

21/03/2017

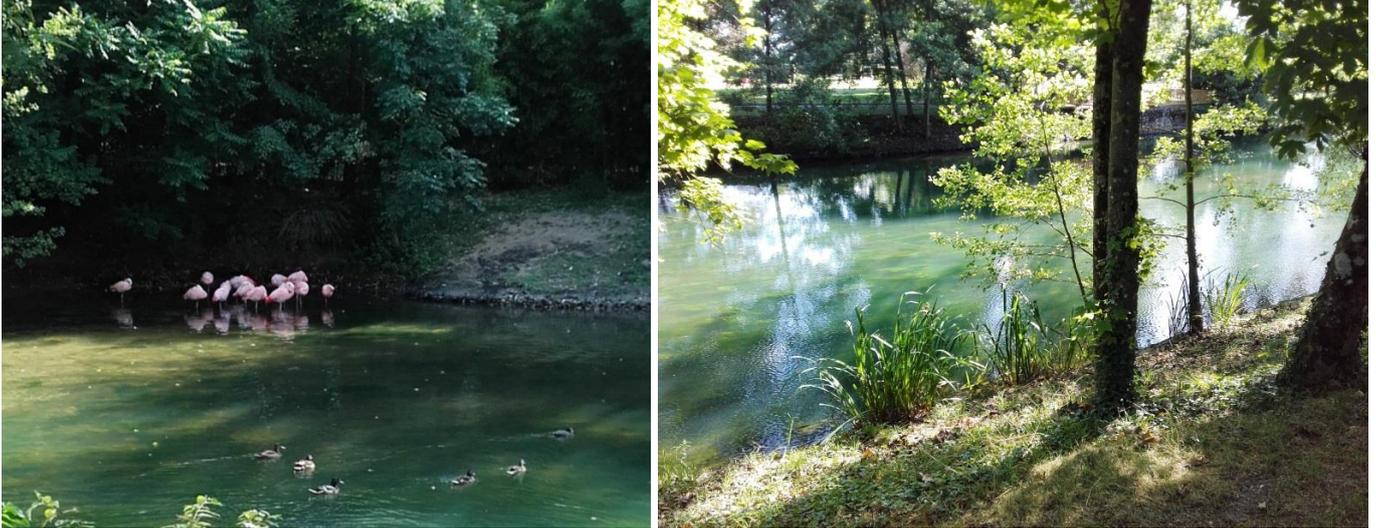
Photo 5 : Parc Floral de la Source (source : BURGEAP, 07/2016)

Pour ce qui est des pressions sur ce tronçon, le parc floral, bien que permettant de limiter la fréquentation ou l'urbanisation du cours d'eau et de ses berges, est tout de même source de quelques dysfonctionnements tels que :

- L'entretien parfois trop intensif des berges, ce qui a pour conséquence d'appauvrir le milieu en l'homogénéisant, entraînant ainsi une forte baisse de la biodiversité ;
- la présence importante d'avifaune ou de potentiels mauvais branchements d'eaux usées entraînant la pollution des eaux du Loiret ;
- la présence d'une grille sur le cours du Loiret en sortie du Parc Floral. Cette grille représente un obstacle aux écoulements ainsi qu'un obstacle écologique pour les organismes aquatiques

et les sédiments, ses barreaux sont trop serrés ; la grille est régulièrement obstruée par des embâcles et devient alors source de risques d'inondation et d'érosion.

Selon les dires de l'ASRL, la retenue provoquée par cette grille exerce aussi une pression sur les sources artésiennes (sources qui apportent de l'eau au contraire des pertes), notamment en période de basses eaux.

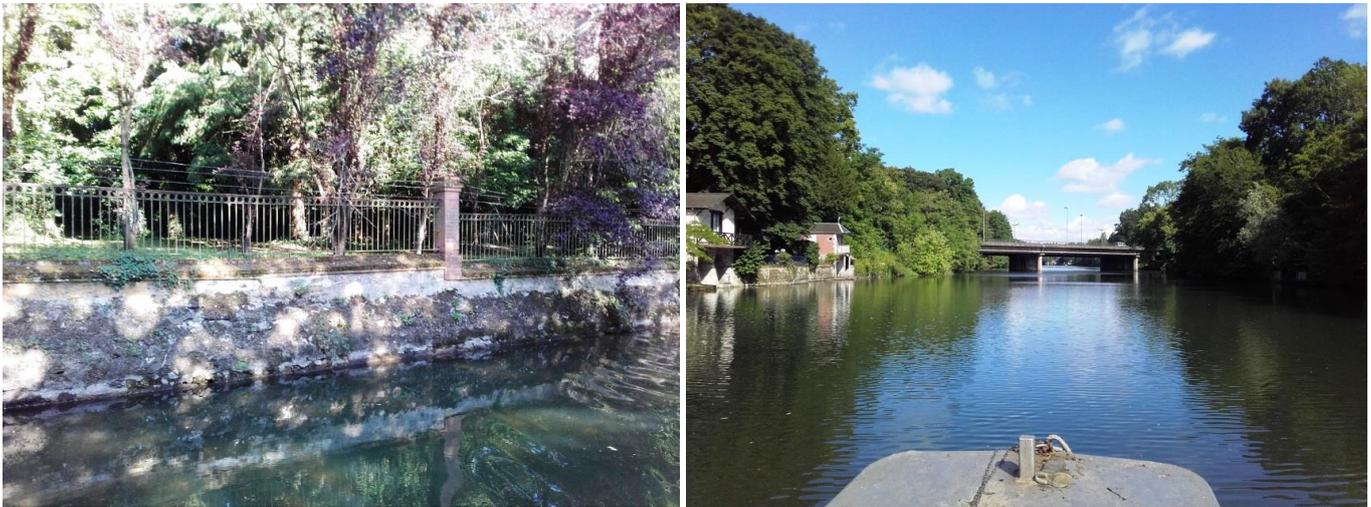
Photo 6 : Illustrations de la zone de transition entre le pont de Cotelle et le pont de la N20 (source : BURGEAP 07/2016)

A partir du pont Cotelle, le Loiret opère une transition vers l'état dégradé du tronçon suivant correspondant au bassin de St-Samson. En effet, dès ce pont, le cours d'eau devient totalement rectiligne et présente une surlargeur de plus en plus importante. Cette surlargeur est clairement d'origine anthropique, le cours d'eau est soudainement droit et large, de type canal. Les habitations commencent également à être plus présentes et avec elles, les reprises de berges artificielles. Cette zone est d'ailleurs régulièrement et particulièrement envasée.

Ce type d'aménagement a plusieurs conséquences sur la qualité d'un cours d'eau. D'un point de vue écologique, le cours d'eau est homogénéisé (tracé, écoulement, berges, etc...) sa biodiversité est donc très appauvrie. Et d'un point de vue hydromorphologique, le cours d'eau n'est plus à l'équilibre avec son gabarit, ce dernier est trop large ce qui crée un ralentissement des écoulements qui ne sont plus assez puissants pour transporter les sédiments, entraînant donc l'envasement du cours d'eau Le Loiret souffre non seulement de dysfonctionnements hydromorphologiques rendant difficile l'évacuation des sédiments mais également d'apports trop importants par rapport à ce que le cours d'eau peut recevoir. (cf. fiche Pourquoi la rivière Loiret est-elle envasée ?).

L'amont du Loiret, subit donc des pressions anthropiques mais celles-ci sont limitées et surtout réversibles. On considère donc qu'il a sur ce tronçon un état écologique et hydromorphologique moyen.

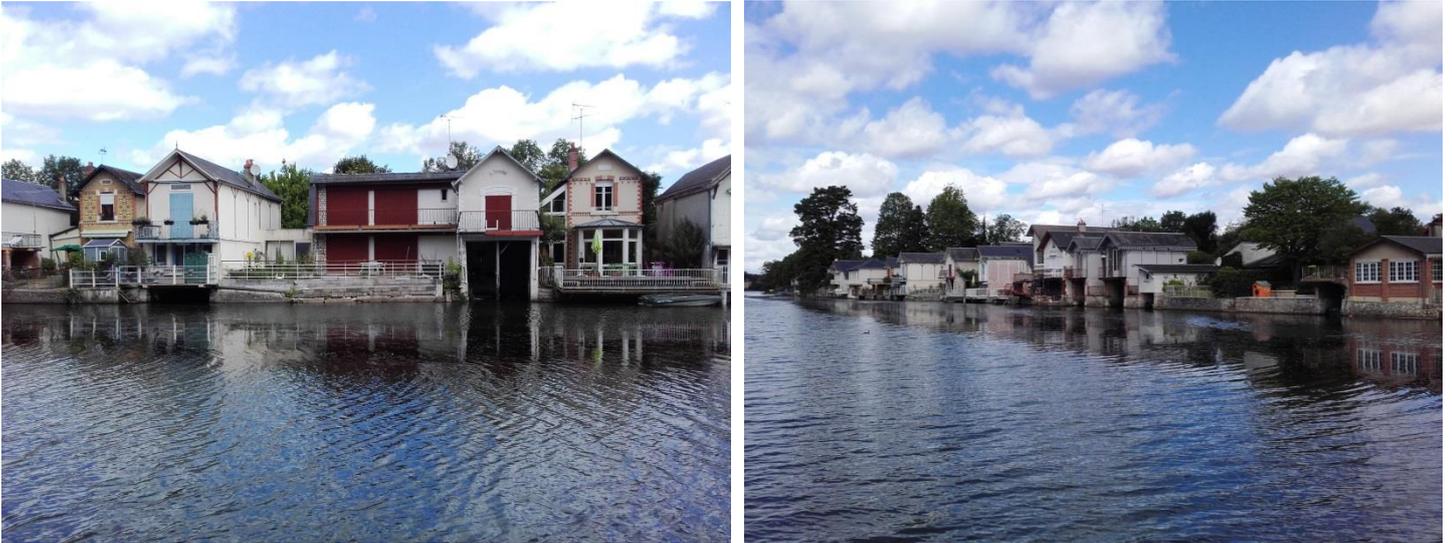
Photo 7 : Illustration du tronçon 2 « Bassin St-Samson » (source : BURGEAP 07/2016)

Le principal dysfonctionnement hydromorphologique du tronçon de St-Samson est sa physionomie canalisée : le cours d'eau est trop rectiligne et trop large par rapport à un état naturel. De plus, de par la densité urbaine plus forte sur ses berges, ces dernières sont artificialisées, la plupart sont verticales et bétonnées.

La canalisation d'un cours d'eau appauvrit drastiquement sa diversité écologique et crée un déséquilibre hydromorphologique. Du plus, l'artificialisation des berges entraîne également un double impact :

De par ces différentes dénaturations du cours d'eau, le tronçon 2 est soumis à des problématiques d'envasement et de plantes aquatiques envahissantes et présente une diversité biologique très faible, comme tout cours d'eau canalisé.

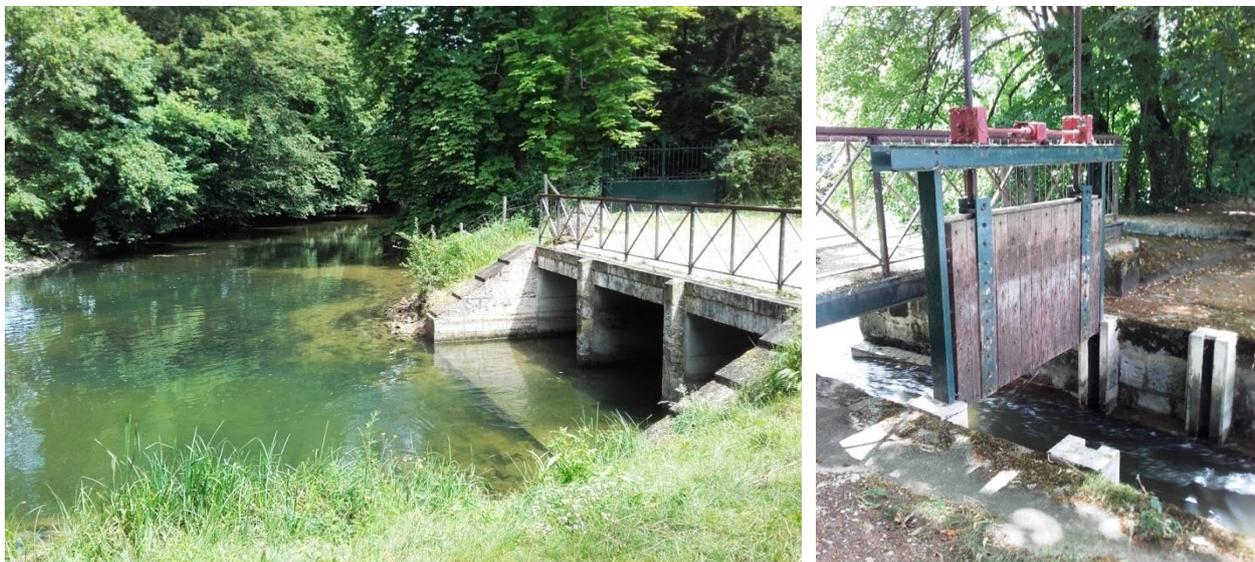
Les dysfonctionnements sur ce tronçon sont majoritairement dus à ces ouvrages hydrauliques et à leurs retenues d'eau et de sédiments associées : discontinuité écologique (pour la faune aquatique comme pour les sédiments), eaux stagnantes, réchauffement des eaux, envasement, eutrophisation du milieu, développement problématique d'herbiers aquatiques, etc. (cf. fiches thématiques) Ces impacts sont d'autant plus importants que la densité des ouvrages hydrauliques est forte (nombre important, concentré sur un faible linéaire).

Photo 8 : à gauche : les 3 vannes de décharge V5 de la « Grille chinoise » ; à droite : la vanne de décharge V13 du sentier des Tacreniers (Source : BURGEAP 07/2016)

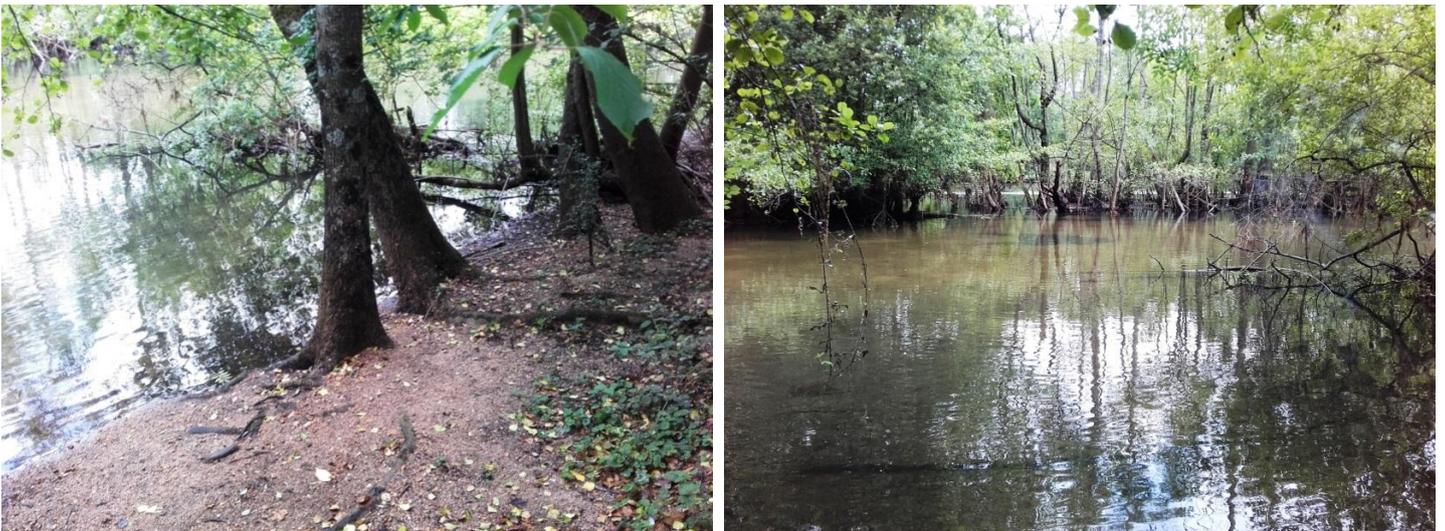
Photo 9 : à gauche : plage de sable et galets ; à droite : îles immergées (Source : BURGEAP 07/2016)

Comme on peut l'observer sur la photographie 9 ci-dessus, les zones ponctuelles de largeur importante (environ 100 m) ne sont pas problématiques. En effet, ces zones correspondent à des milieux tout à fait naturels et particuliers : les forêts alluviales de cours d'eau tressés. Comme présenté en Figure 1, le Loiret est à l'origine un cours d'eau « en tresse », c'est-à-dire présentant

plusieurs bras, constamment en mouvement, au milieu d'une large zone humide. Même si sa morphologie n'est maintenant plus en tresse, les vestiges de son ancien lit majeur permettent, sur ce tronçon, la mise en eau de nombreuses annexes de façon plus ou moins prolongée au cours de l'année. Le tronçon 4 présentant un fonctionnement naturel, il présente donc ce type d'annexe hydraulique sur les zones les plus larges. Selon le niveau des eaux, les îles et les bords de cours d'eau pourront être soit émergés, soit immergés étant ainsi à l'origine d'un milieu naturel particulièrement riche.

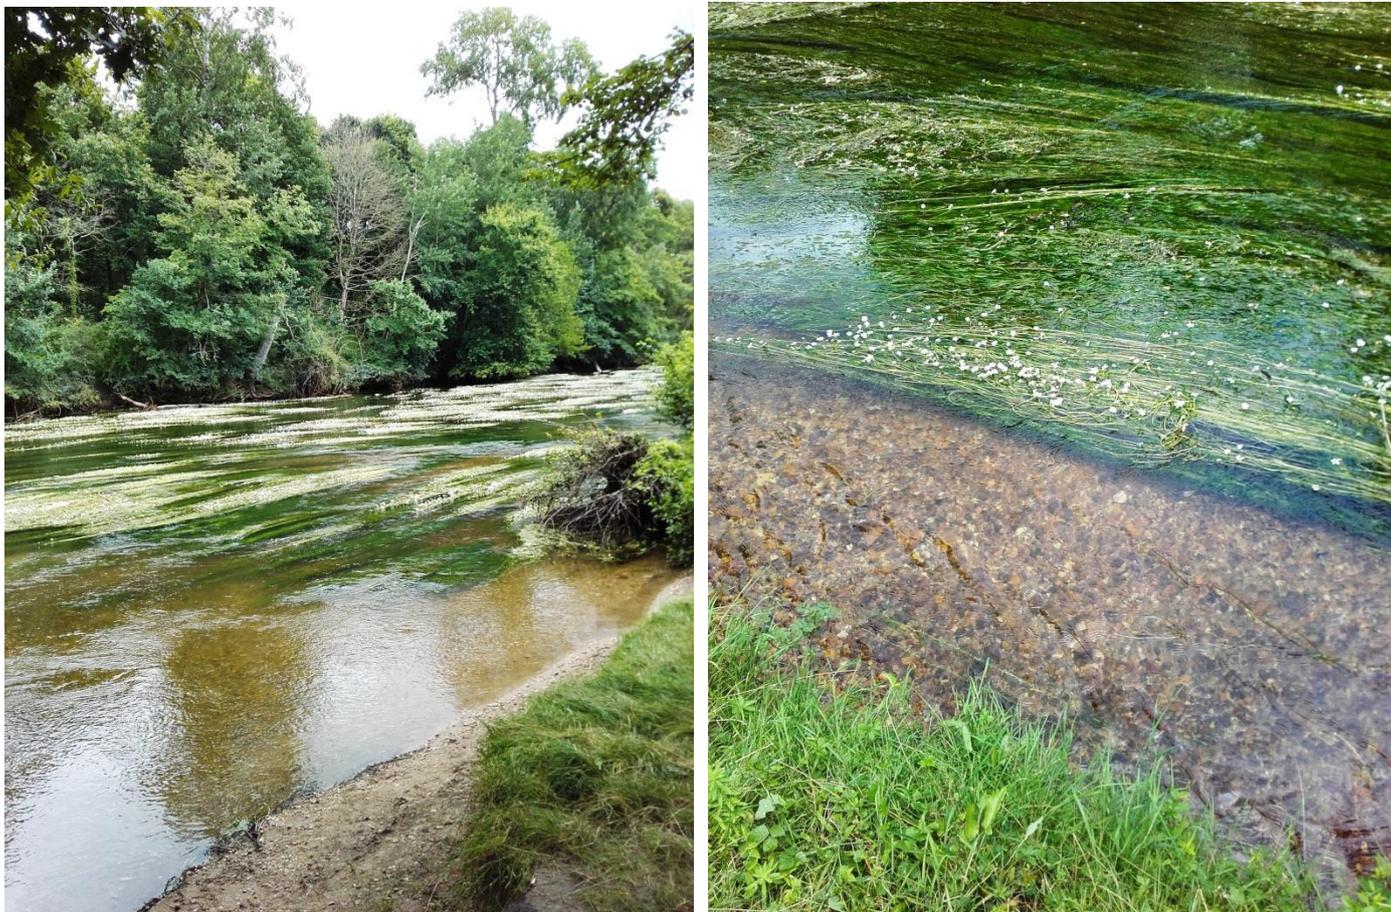
Les changements entre le tronçon 3 et le tronçon 4 sont flagrants : l'eau est claire, il est constaté une amélioration de la qualité et de la diversité de la granulométrie des substrats (sables, graviers, cailloux et pierres), les herbiers de renoncules (reconnus d'intérêt communautaire) sont présents en quantité équilibrée. La présence de quelques atterrissements sableux témoigne d'une bonne dynamique du cours d'eau et les berges sont naturelles avec une diversité floristique intéressante. Celles-ci présentent une pente douce, une belle diversité de la flore (tant en strates qu'en espèces) et même des zones de plages de galets voire quelques îles submergées de quelques centimètres d'eau. La diversité écologique est forte.

Photo 10 : Herbiers et granulométrie représentatifs du tronçon 4 (Source : BURGEAP 07/2016)

Au final ce tronçon se caractérise par une très bonne hydromorphologie et une diversité écologique importante, les dysfonctionnements sont peu nombreux et ponctuels (cf. quel est l'état écologique de la rivière ?).
